## RELATÓRIO GEOLÓGICO

### Avaliação do risco de escorregamentos na Ilha do Francês, Arquipélago do Santana, Macaé - RJ.

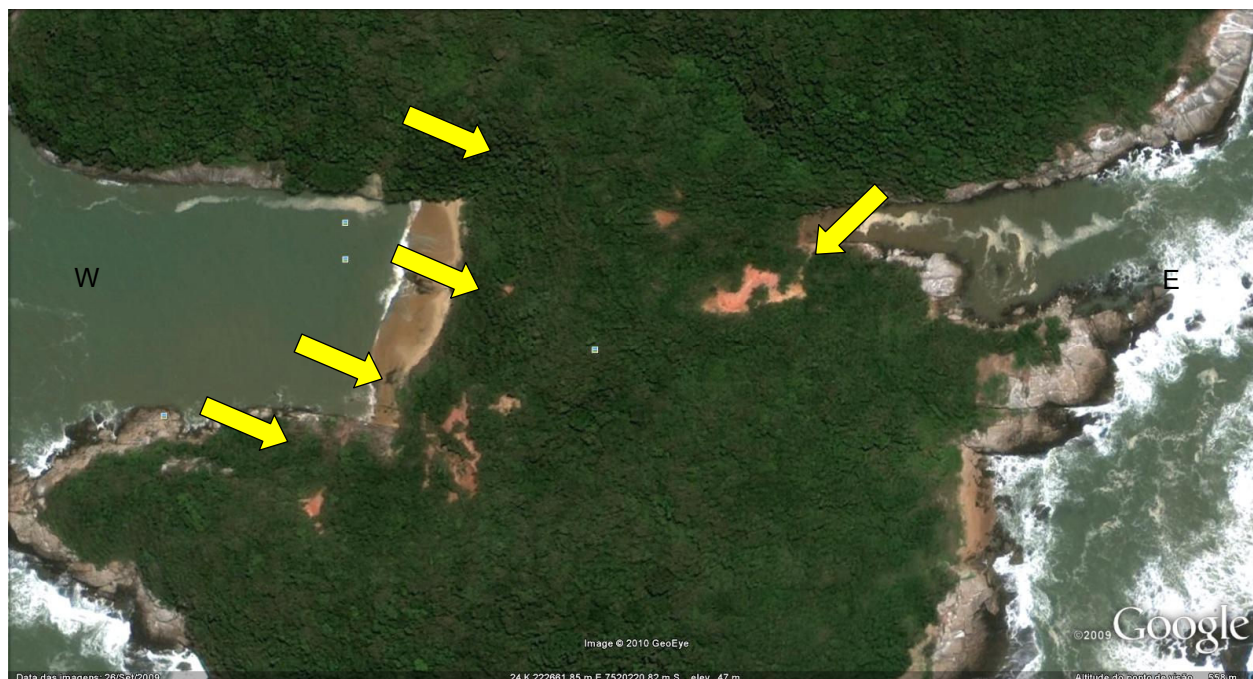
**Figura 2** – Imagem de satélite mostrando alguns locais de ocorrência de erosão, nas encostas a leste e a oeste da Ilha do Francês. A situação atual apresenta um processo mais avançado em ambos os lados, principalmente na encosta a oeste (W) (Fonte: GoogleEarth).

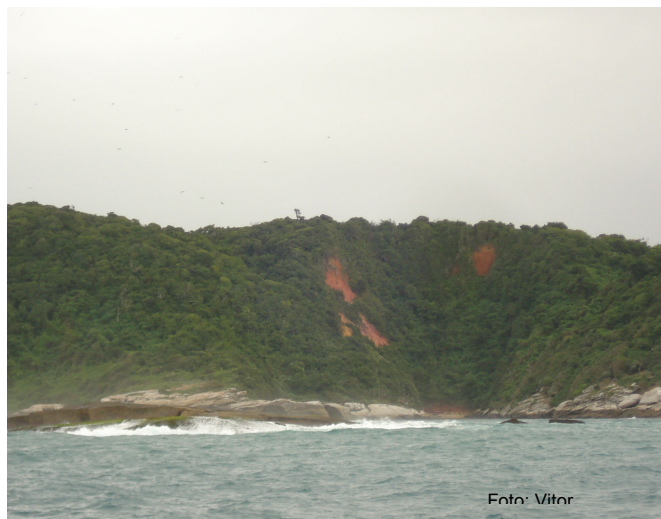
Essas ravinas expõem o perfil de solo desde a crista da encosta até a altura da meia encosta (Figuras 3, 4) sendo composto de uma camada de solo residual maduro, no topo da encosta, sobre solo residual jovem, exposto na parte mais íngreme da encosta, e rocha alterada, na altura da meia encosta onde a face torna-se menos inclinada. Sendo possível observar a existência de depósito de encosta no sopé e lascas de alívio formadas no talude rochoso localizado no lado sul da ilha, próxima ao sopé (figura 5, 6),

**Figura 3** – Situação atual do processo erosivo na encosta oeste da ilha. Notar a chegada de sedimentos (depósito de tálus) na praia próxima à linha d'água.

O processo de ravinamento é resultado da alta inclinação das encostas, associado ao elevado grau de intemperismo que as rochas no local apresentam, formando mantos de intemperismo (solo), que favorecem a mobilidade desse material e da vegetação a sob a forma de ravinas. Essa situação é potencializada com a água da chuva, que resultam em deslizamentos, conforme a observação depósitos de encosta junto à praia (fig. 3, 4).

Em face do exposto, conclui-se que a área junto à encosta possui risco potencial de ser atingida por deslizamentos até de 20 m a partir do sopé da encosta e o talude na parte sul da praia possui risco a queda de lascas. Em virtude do transito sazonal de pessoas na praia sugere-se:

- (1) Sinalização secundária alertando os freqüentadores sobre os riscos existentes (escorregamentos e lascas);
- (2) Instalação de uma cerca simples que limite o sopé da encosta, bem como uma placa informativa sobre o risco de deslizamento.
- (3)c melhoria no ordenamento quanto à visitação desse atrativo turístico, a fim de se evitar futuros impactos indesejáveis.

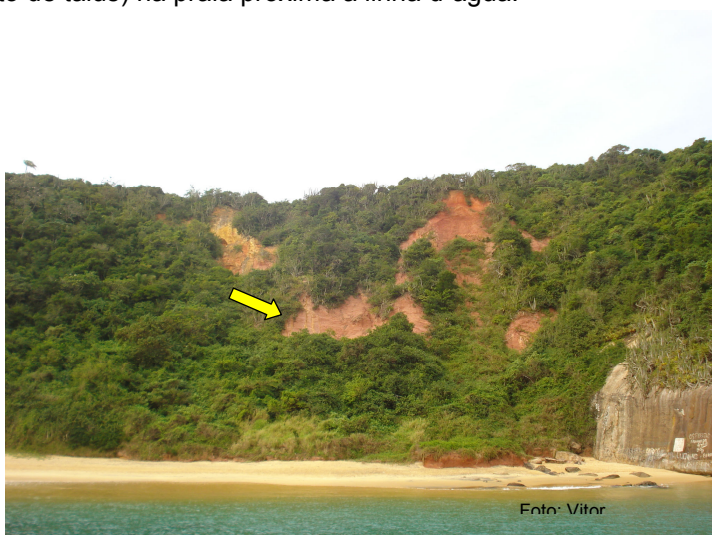
**Figura 4** - Situação atual do processo erosivo na encosta a leste (E) da ilha. Notar a elevada inclinação da encosta.

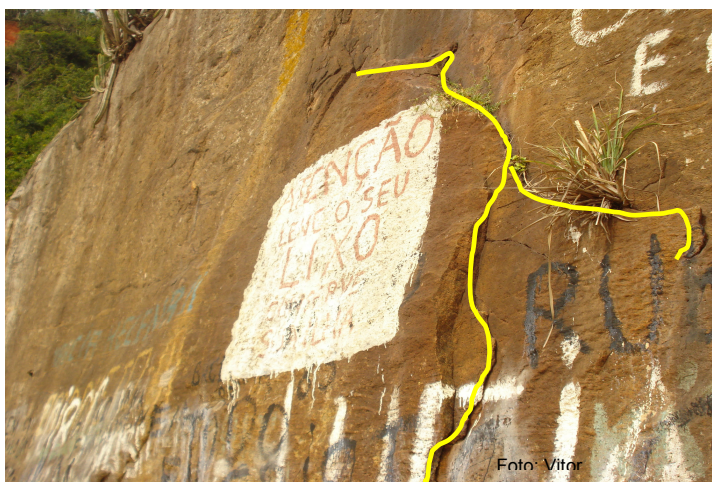
**Figura. 5** – Juntas de alívio. Formação de lascas que representam riscos geológicos. Notar a ação da vegetação que potencializa o processo alargando as juntas através das raízes.

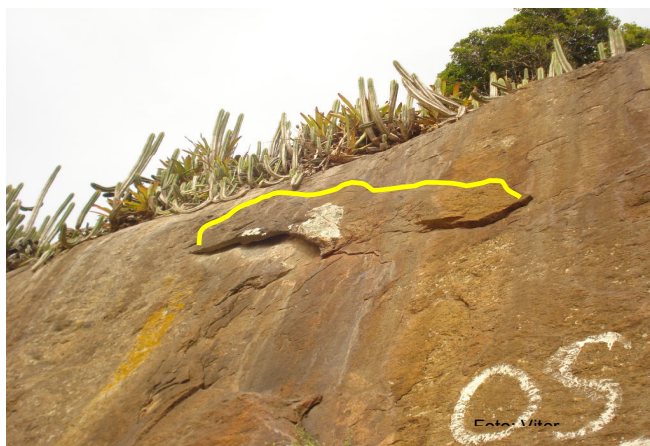
**Figura 6** - Juntas de alívio. Formação de lascas que representam riscos geológicos.
